Dossier Technique Immobilier

Numéro de dossier : DDT/23/04/2019/CLY
Date du repérage : 19/04/2023

Adresse : **11 Chemin des Balmes (RDC D)**

Commune : **69500 BRON**

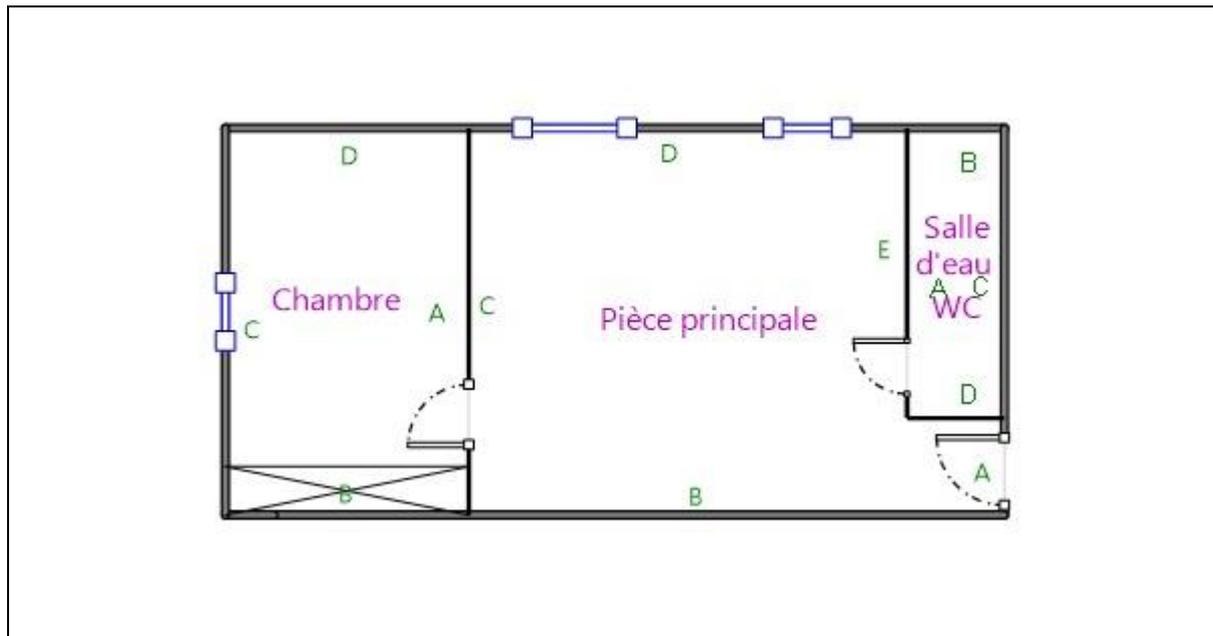
Localisation des mesures sur croquis de repérage

Lors de la présente mission il n'a pas été repéré de revêtements contenant du plomb au-delà des seuils en vigueur.

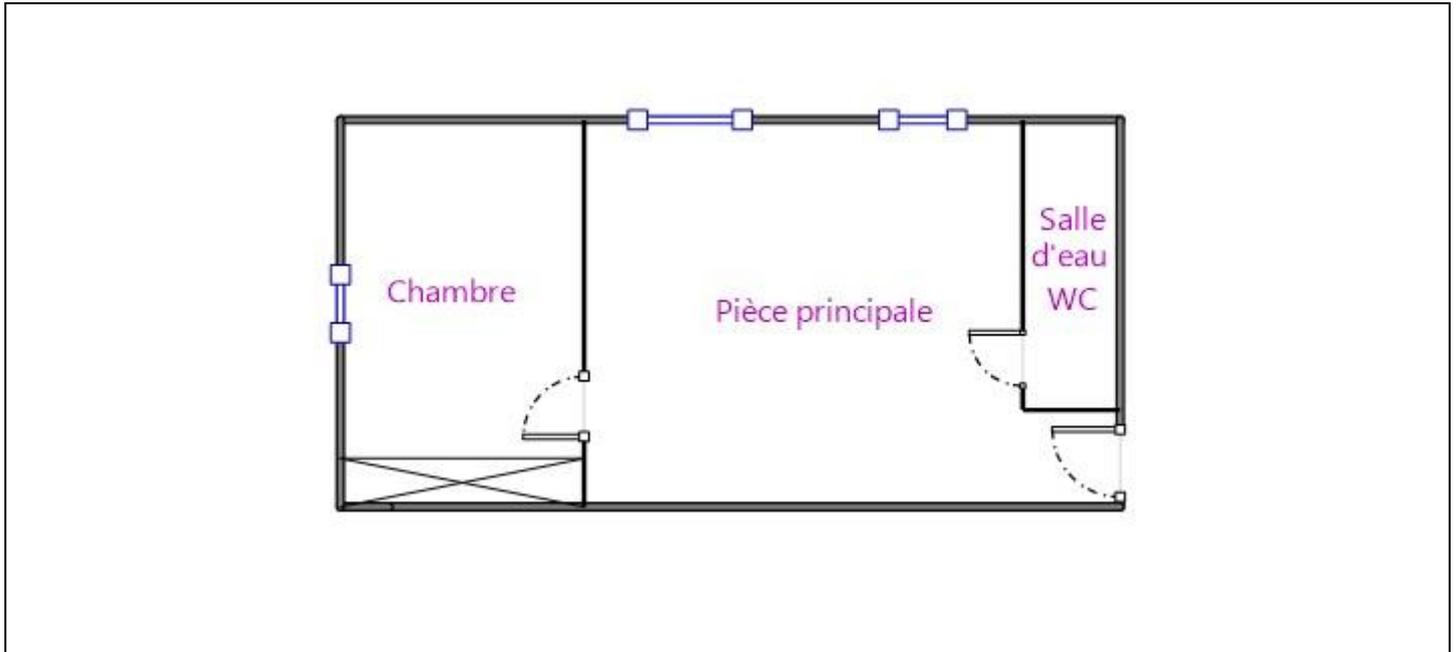
7.1 - Annexe - Schéma de repérage

Amiante	Dans le cadre de la mission, il n'a pas été repéré de matériaux et produits susceptibles de contenir de l'amiante.
