# Dossier Technique Immobilier

Numéro de dossier : DDT/23/04/2018/CLY  
Date du repérage : 14/04/2023

Adresse : ..... **11 Chemin des Balmes (RDC G)**

# Constat de risque d'exposition au **plomb** CREP

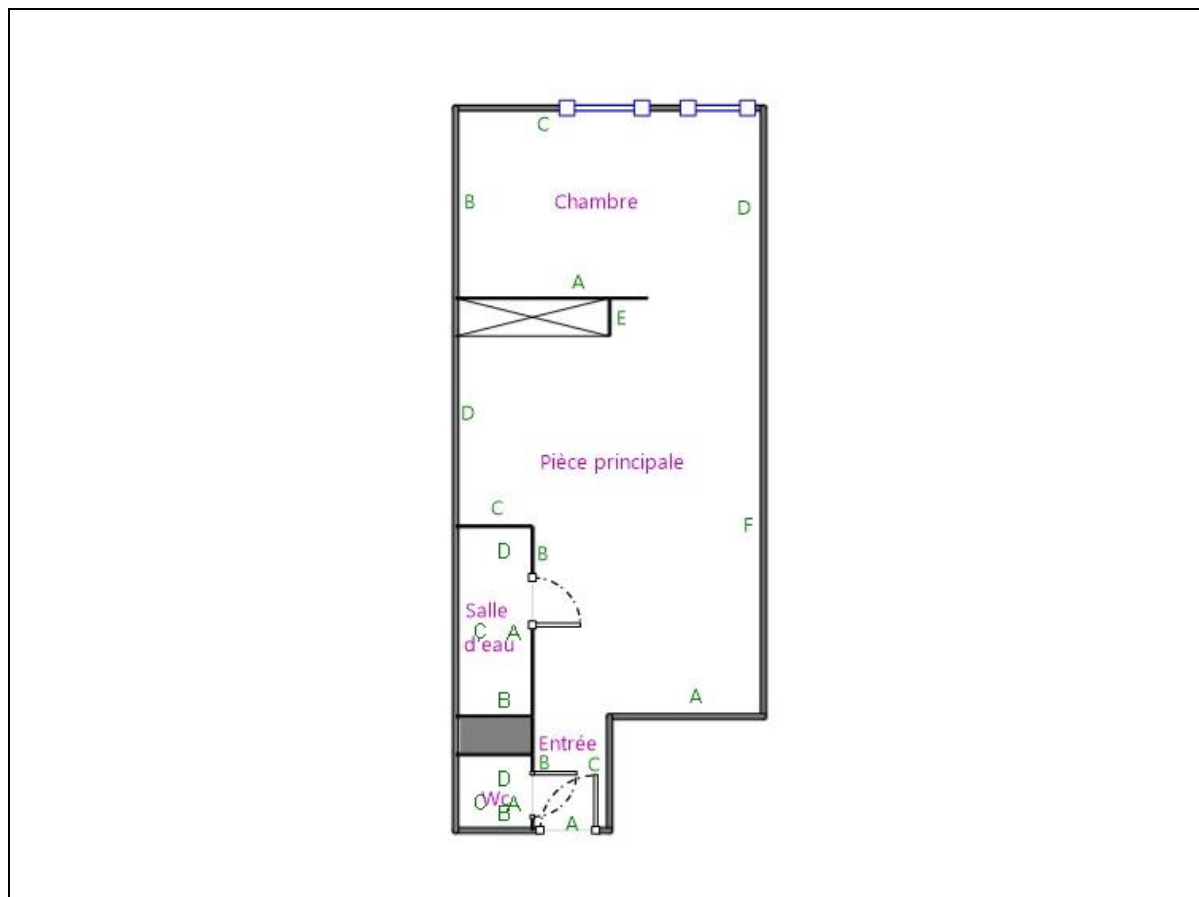
Localisation des mesures sur croquis de repérage

**Lors de la présente mission il n'a pas été repéré de revêtements contenant du plomb au-delà des seuils en vigueur.**

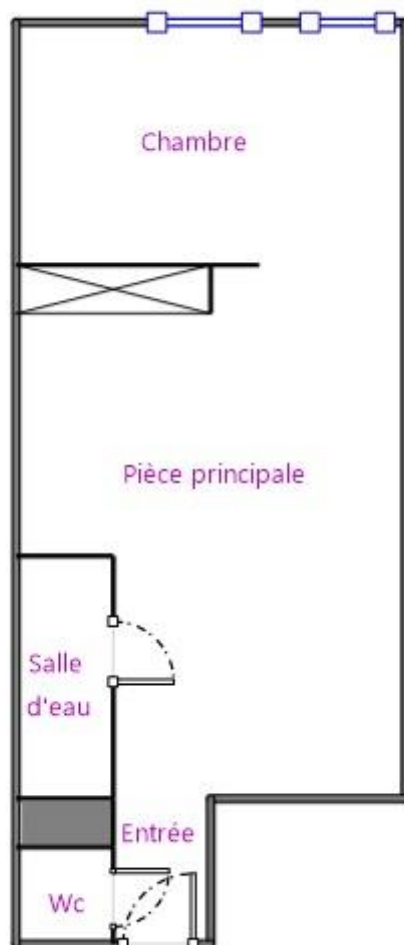
### 7.1 - Annexe - Schéma de repérage

<b>Amiante</b>	Dans le cadre de la mission, <b>il n'a pas été repéré de matériaux et produits susceptibles de contenir de l'amiante.</b>

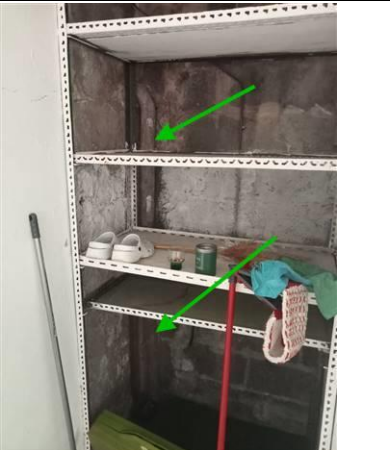
Photo n° PhA001 Localisation : Extérieur Ouvrage : 3. Conduits, canalisations et équipements intérieurs - Conduits de fluides (air, eau, autres fluides) Partie d'ouvrage : Conduits Description : Conduit vertical en métal et PVC.
---	--
